HUMANIDADES E CIÊNCIAS SOCIAIS:

Perspectivas
Teóricas,
Metodológicas
e de
Investigação

- Inspección especial. Este tipo de inspección, a diferencia del resto, no se ha de realizar sistemáticamente; surge, por regla general, como consecuencia de los daños detectados en una inspección principal o, excepcionalmente, a consecuencia de una situación singular. En estas inspecciones, además de la realización de un examen visual, se necesitan ensayos y mediciones complementarios, con técnicas y equipos especiales. Este nivel de reconocimiento requiere siempre de un plan previo a la inspección, detallando y valorando los aspectos a estudiar, así como las técnicas y medios a emplear.

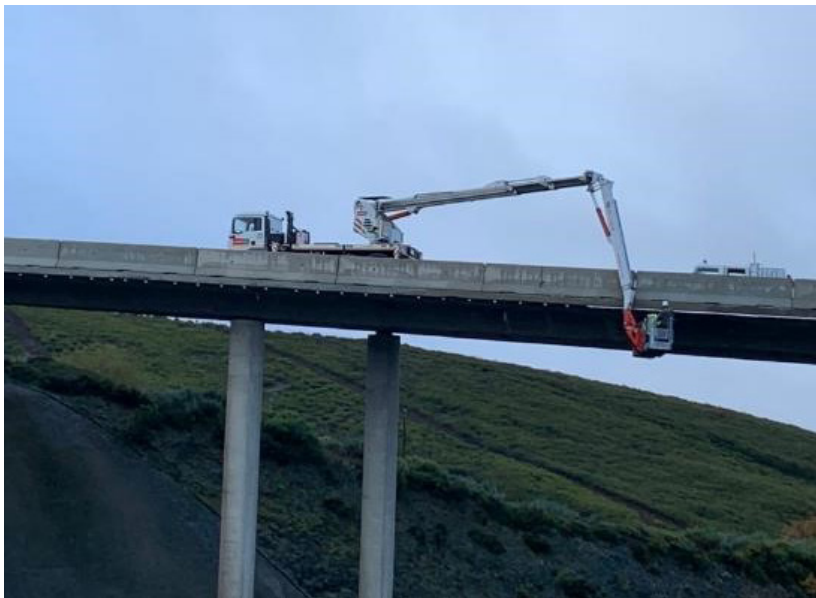
Figura 1: Inspección del tablero de un viaducto que salva la Autovía de las Rías Bajas (A – 52), a la altura del municipio de A Gudiña, en la provincia de Ourense, en España (fotografía del autor).

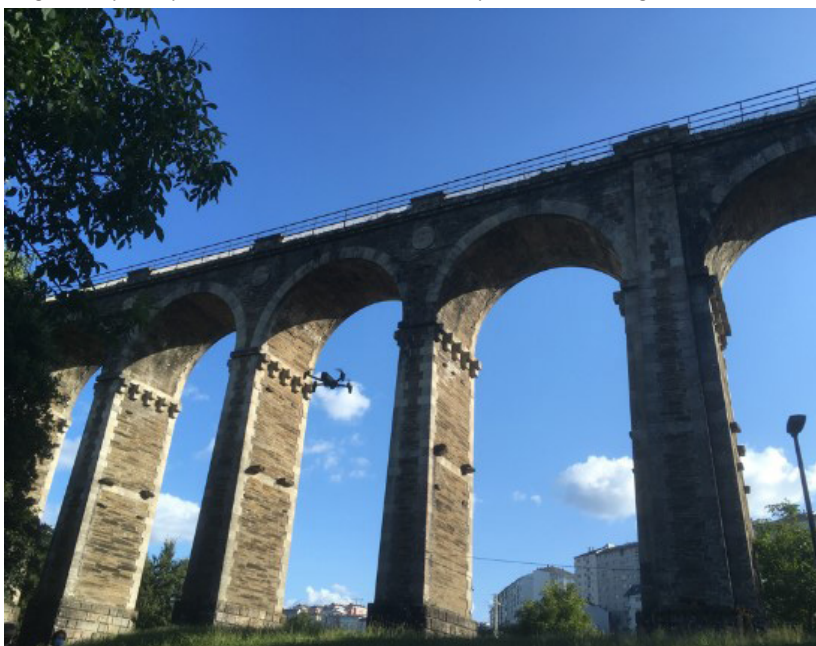
Figura 2: Drone cuadricóptero aproximándose para una inspección al Ponte da Chanca, viaducto ferroviario en la ciudad de Lugo, en España, que el 20 de diciembre de 2021 cumplió 150 años (fotografía del autor).

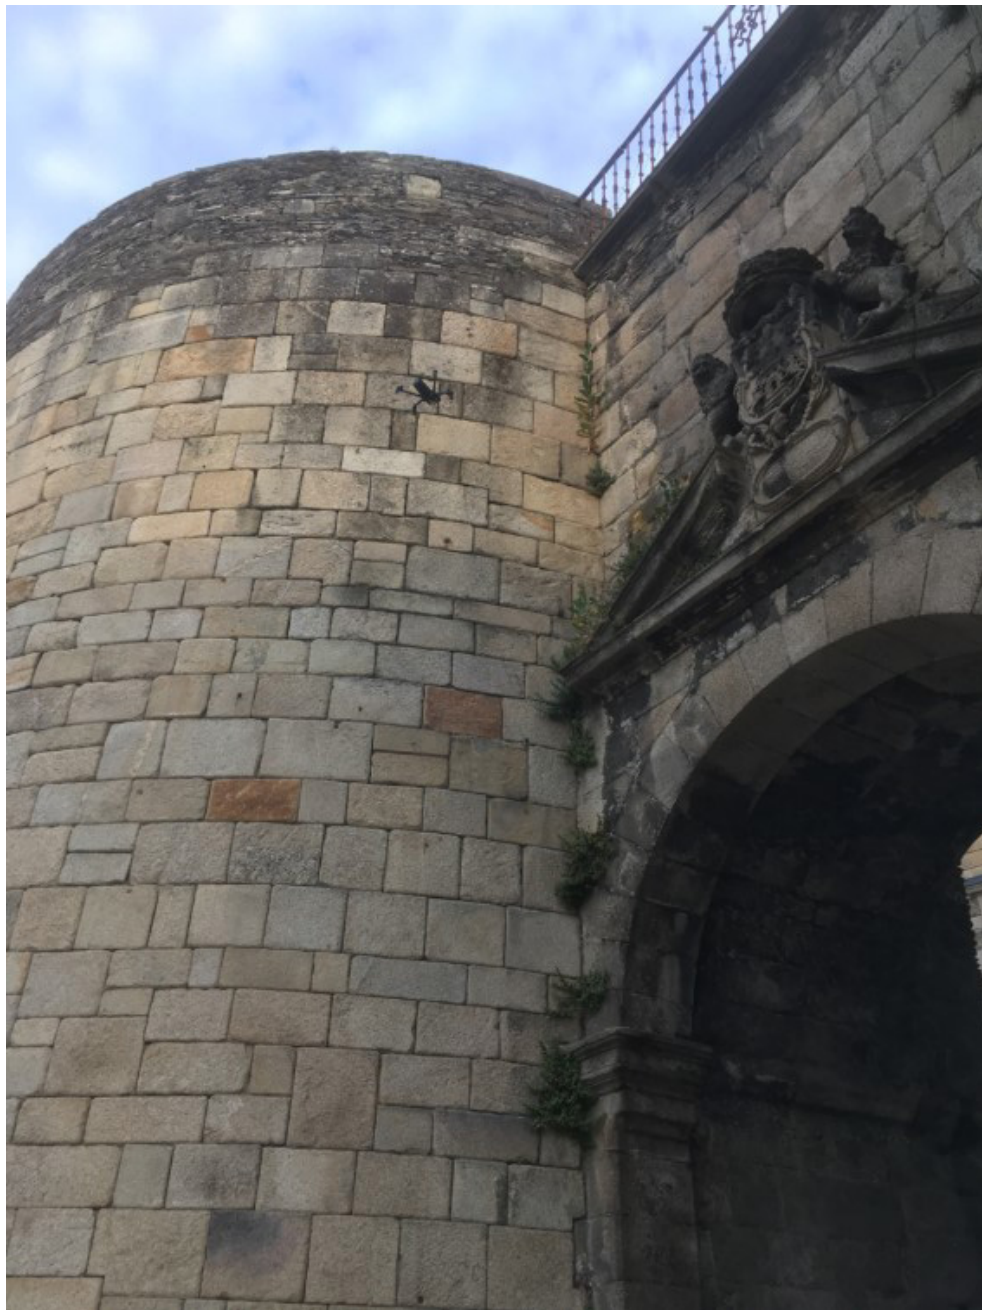
Figura 3: Vuelo de un dron cuadricóptero durante la inspección de un punto singular de la Muralla de Lugo, concretamente en la Porta de San Pedro ou Toledana (fotografía del autor).

Un buen ejemplo de ello se recoge a continuación (Figura 3), donde se puede observar un dron de cuatro hélices que analiza en suspensión un punto en la Porta de San Pedro ou Toledana de la Muralla de Lugo. El equipo incorporaba una cámara de alta resolución con zoom y permitió la captación de las imágenes que se recogen más adelante (Figura 4 y Figura 5).

Se decidió volar el dron en este punto por su gran interés a nivel histórico y arqueológico, y también a nivel ingenieril y patológico. Efectivamente, la Porta de San Pedro es, de las diez puertas que actualmente permiten el tránsito intra – extra muros por la Muralla, una de las cinco tradicionales romanas (Alcorta Irastoza, 2008). El granito constitutivo del monumento presenta, en este lugar concreto, ciertos deterioros como consecuencia de la sinergia de acciones de naturaleza diversa, fundamentalmente química y biológica. Así, se puede observar la conformación de diversas costras negras, especialmente en los elementos ornamentales (Figura 4), presuntamente ligadas a la acción de agentes contaminantes (particularmente compuestos de azufre). Junto a estas costras, se observa una abundante presencia de biocolonias (plantas), que han crecido enraizando en las juntas que se disponen entre los sillares, especialmente en las juntas de puntos angulares (Figura 5), que entran en retroalimentación con los fenómenos de humedad, eflorescencias y agua de escorrentía, tal y como reflejan ciertas manchas observadas (por ejemplo, la mancha recogida en la parte superior izquierda de la Figura 4).

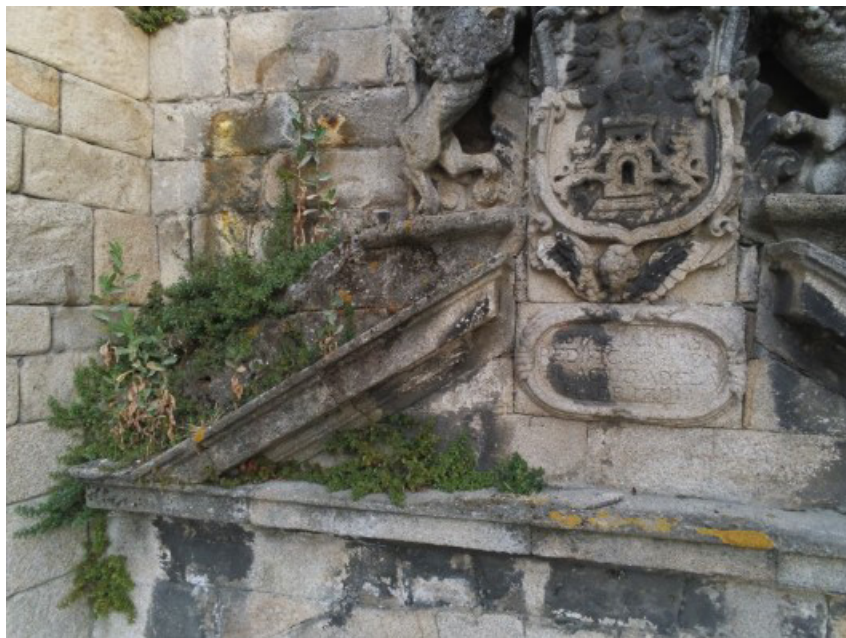
Figura 4: Imagen tomada por el drone durante la inspección de la Muralla de Lugo recogida en la Figura 3, que permitió observar la vegetación medrada sobre la fábrica y el deterioro del material pétreo a través de las costras de color negro y la eflorescencia observable en la parte superior izquierda (fotografía del autor).

En este sentido, no conviene olvidar que las costras y, en mucha mayor medida, las eflorescencias son manifestaciones resultantes de la cristalización de sales, que se suelen aglutinar alrededor de puntos donde se produce una elevada concentración de humedad; esta anomalía se desencadena al cristalizar las sales solubles presentes en disolución en el sistema poroso de la fábrica (García de Miguel, 2009).

En principio, los daños anteriormente recogidos no son daños de índole estructural, sino daños relacionados con la durabilidad de los materiales en la construcción. Dicho de otra forma, no son lesiones que afectan a la integridad del monumento a corto plazo, pero que sí pueden derivar en daños más graves, como la alveolización o incluso la arenización del material pétreo, si siguen desarrollándose. La detección particular de eflorescencias, por una parte, pone de manifiesto que se está produciendo un proceso de degradación química, si bien de escasa peligrosidad; y, por otra parte, lanza una advertencia de que se pueden estar generando tensiones mecánicas internas de cierta consideración, a causa de los procesos de cristalización de las sales.

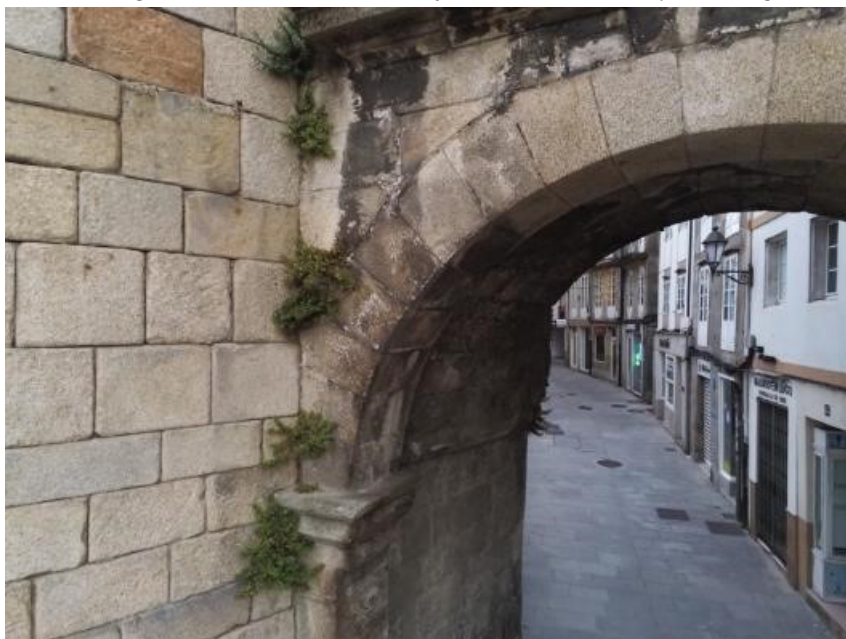
Figura 5: Imagen tomada por el drone durante la inspección de la Muralla de Lugo recogida en la Figura 3, que permitió observar la vegetación medrada sobre la fábrica y el deterioro del material pétreo (fotografía del autor).

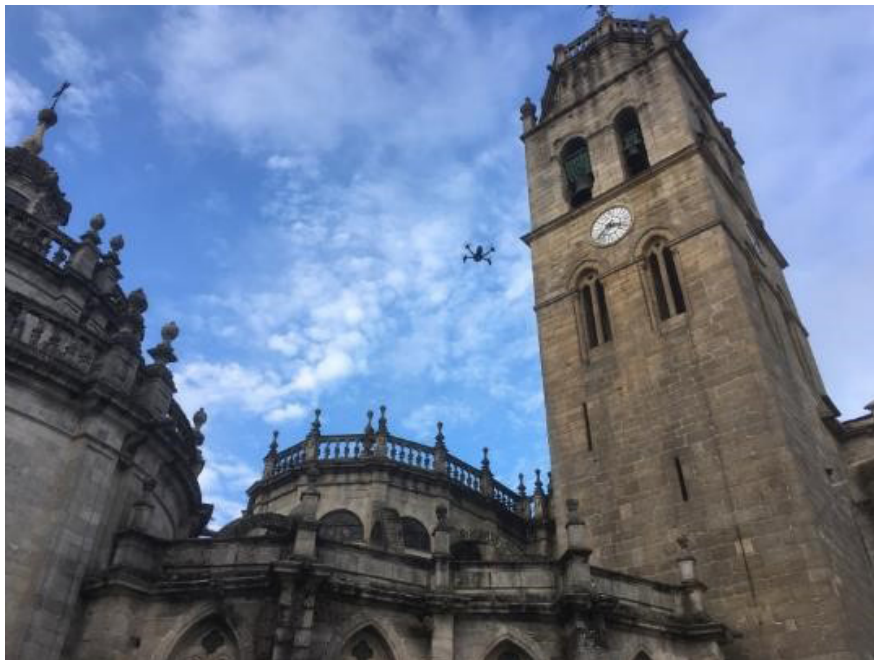
Figura 6: Drone cuadricóptero volando junto al ábside gótico y la Torre Vieja de la Catedral de Lugo, para un reconocimiento (fotografía del autor).

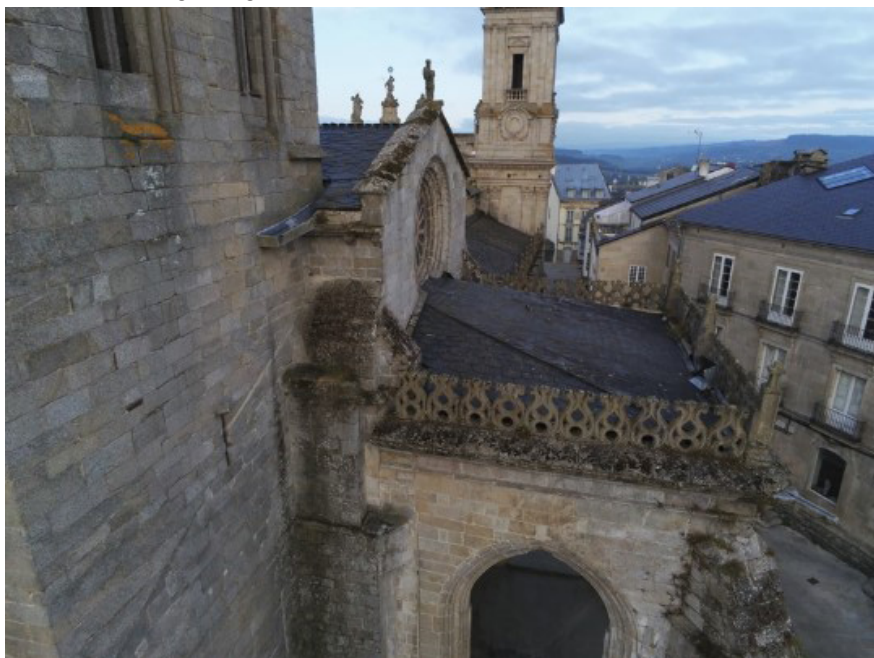
Figura 7: Imagen captada por el drone durante la inspección recogida en la Figura 6, donde se puede observar la presencia de materia orgánica y la acción sinérgica del agua de escorrentía en la cubierta del soportal de la entrada norte de la Catedral de Lugo (fotografía del autor).

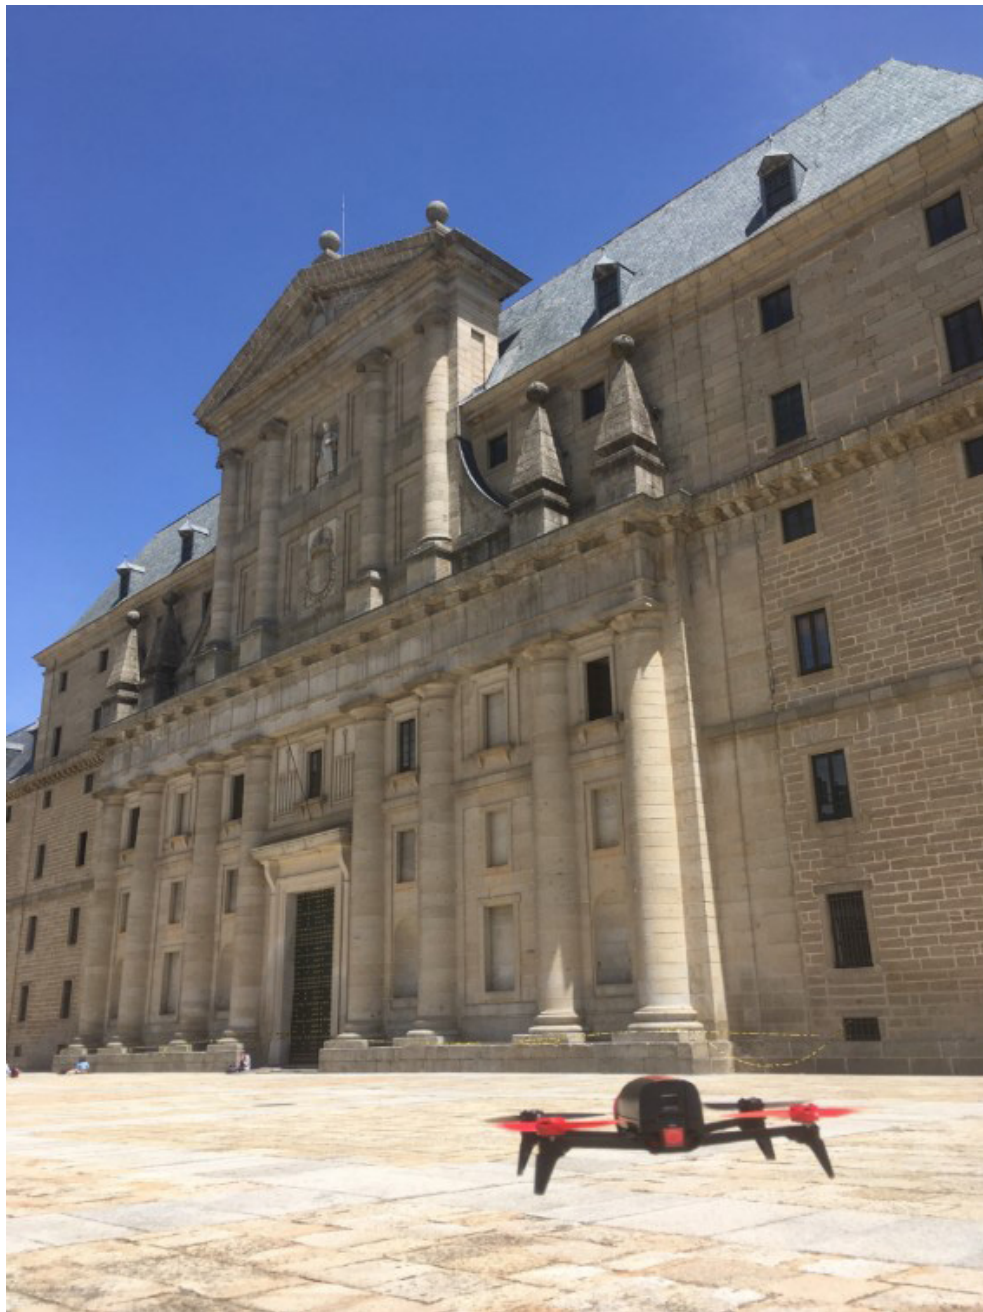
Figura 8: Drone cuadricóptero recién despegado, para iniciar una inspección, frente a la fachada principal del Real Monasterio de San Lorenzo de El Escorial (fotografía del autor).

La misma filosofía puede ser llevada a prácticamente cualquier monumento, desde el más significativo y célebre (Figura 8), hasta el más desconocido y olvidado (Figura 9), obteniendo resultados igualmente válidos y concluyentes. En este sentido, es importante poner el énfasis en que el dron permite la visualización y obtención de fotografías de puntos donde la accesibilidad puede resultar complicada. Así, se ha recogido el ejemplo de una de las imágenes de un puente de sillería de arenisca, anegado por las aguas de un embalse, el Embalse de Almendra (Figura 9), y ligeramente descubierto durante el último estío gracias al descenso veraniego de las aguas; las imágenes fueron captadas por el dron desde un punto al que solo se hubiera podido acceder con la ayuda de una embarcación, con todo el riesgo y la labor previa que ello conllevaría.

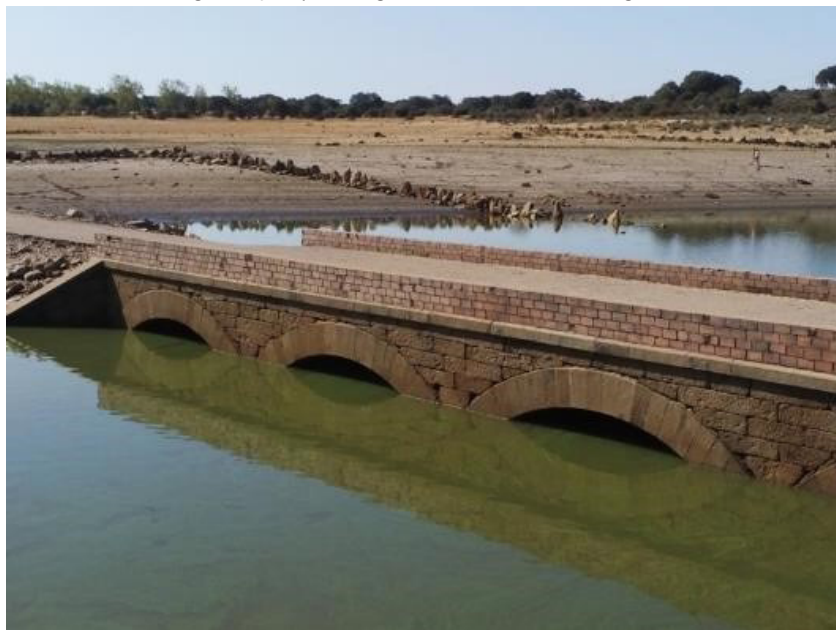
Figura 9: Imagen de un puente de fábrica anegado por las aguas del Embalse de Almendra, en el municipio de Monleras (Salamanca), tomada por un dron cuadricóptero. El dron pudo aproximarse al puente en un momento en el que el descenso de las aguas dejó el puente ligeramente descubierto (fotografía del autor).

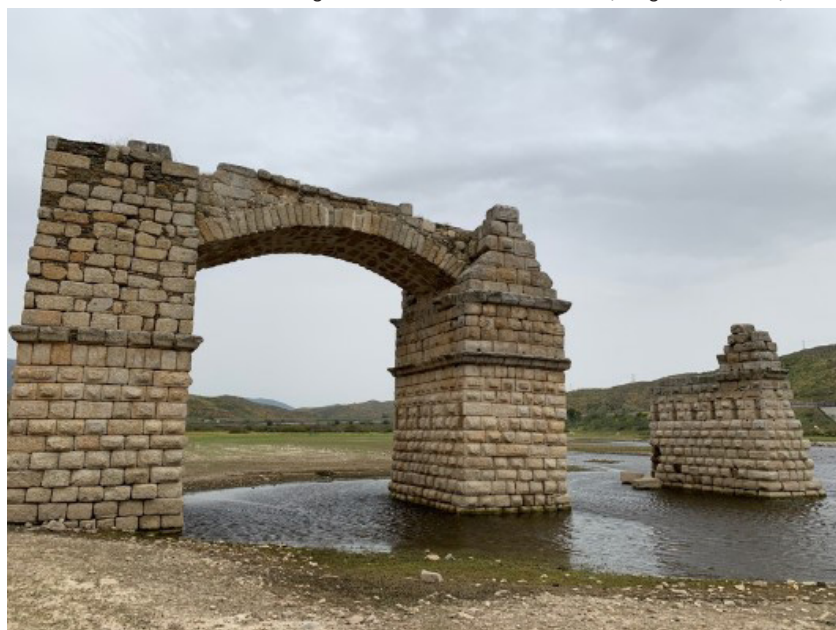
Figura 10: Cuarto arco conservado del Puente Romano de Alconétar, situado en Garrovillas de Alconétar (Cáceres), en imagen tomada durante una crecida de agua del Embalse José María Oriol (fotografía del autor).

En la línea anterior, está el caso de la inspección realizada en el Puente Romano de Alconétar (Figura 10). Hay que partir de la base de que este Puente no se encuentra en su emplazamiento original sino que, ante la construcción del Embalse de Alcántara, en el año 1970 fue trasladado piedra a piedra a la ubicación que ocupa actualmente para su preservación (González Parejo, 2014). Este traslado ha motivado que algunos expertos achaquen pérdida de protagonismo a este bello monumento e incluso siembren cierta duda respecto a la fidelidad al original, a causa de la reconstrucción (Durán Fuentes, 1996): por ejemplo, el aparejo de los sillares en seco, carente de argamasa, con los bloques unidos a hueso por rozamiento, tan característico de los romanos, se puede ver claramente en las primeras hiladas de las pilas (Figura 12) conservadas, pero ya no fueron manos romanas las que las dispusieron ahí. En cualquiera de los casos, no deja de ser paradójico y triste que solo queden unas ruinas, que han tenido que ser trasladadas, del que parece que fue el último puente construido por los romanos en España (Fernández Casado, 2008b).

Cuando se acometió la inspección de este Puente, una ligera crecida de las aguas del embalse dificultaba el acceso peatonal al último arco que se mantiene en pie (Figura 10), lo que unido a la considerable altura de las últimas pilas (y consecuentemente de las últimas bóvedas) dio aún más sentido a realizar la inspección con ayuda de un multirrotor (Figura 11).

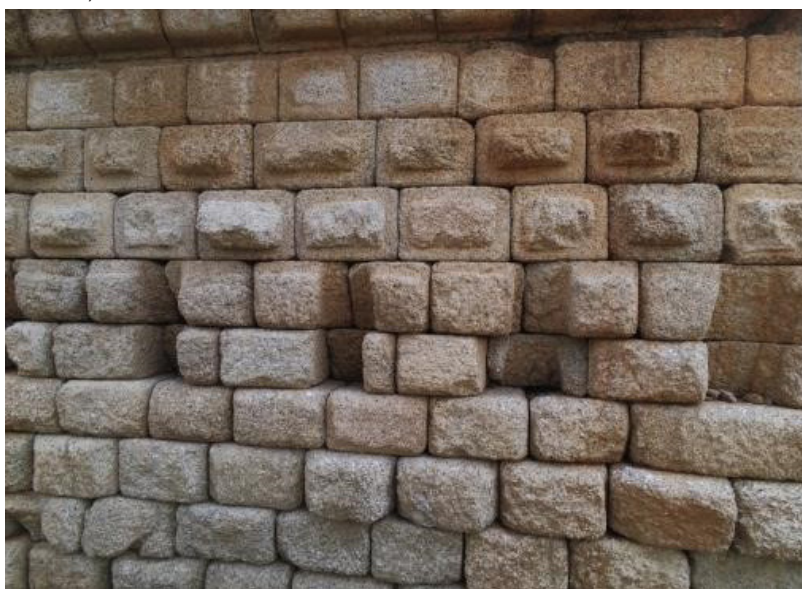
Figura 12: Imagen tomada por el dron durante la maniobra recogida en la Figura 11, donde se puede observar con detalle un fragmento de la parte inferior de los sillares que conforman la pila, con elementos tan distintivos de la construcción romana, como son el aparejo en seco de los sillares o la presencia de almohadillado sobre los mismos (fotografía del autor).

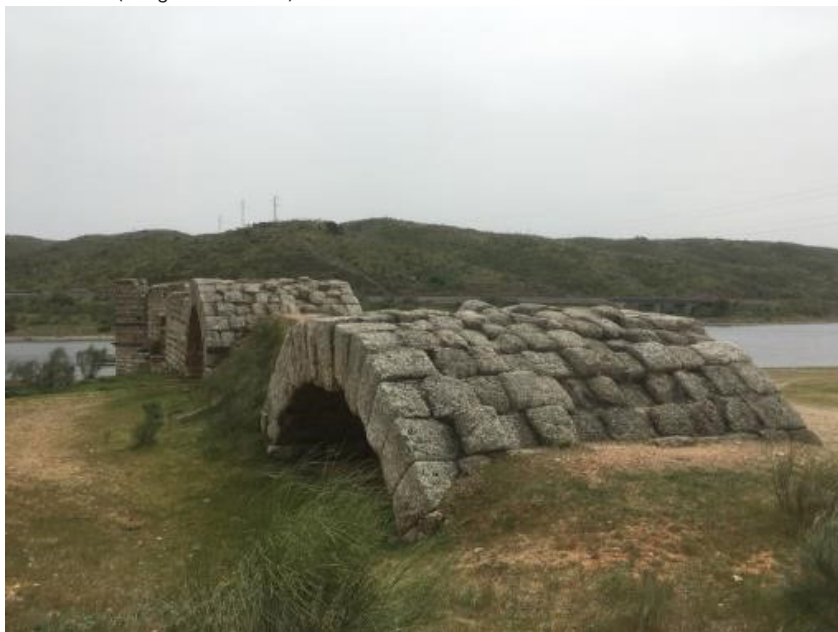
Figura 13: Vista de los primeros arcos del estribo occidental (arcos 1 y 2) aún conservados del Puente Romano de Alconétar: arcos rebajados en los que, especialmente el primero, la escasa flecha dificultaba el acceso de una persona a su interior (fotografía del autor).

Además, hay que tener en cuenta que una de las señas de identidad de este puente es el empleo del arco menor de media circunferencia como directriz para sus bóvedas (Fernández Casado, 2008b), frente a la utilización romana común del arco de medio punto. Dado lo rebajado de las bóvedas de este puente (Durán Fuentes, 2004) y la escasa flecha de las dos primeras, el acceso a su interior para el análisis del estado del intradós resultaba algo complicado (Figura 13), de ahí el interés de introducir un drone

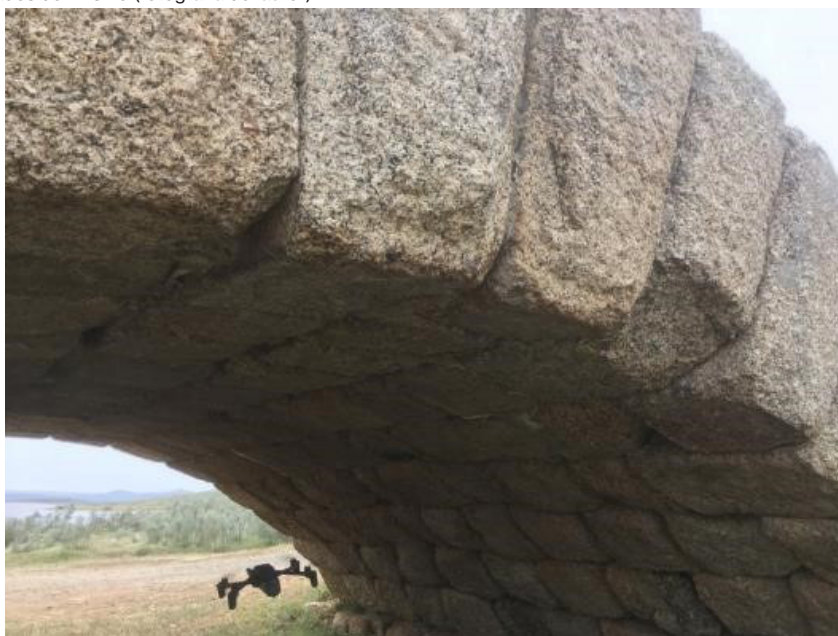
Figura 14: Drone cuadricóptero circulando por el interior del primer arco recogido en la Figura 13, para inspección del intradós del mismo (fotografía del autor).

(Figura 14). Es cierto que hay puntos de galerías en los que el acceso puede resultar mucho más complicado que en éste, pues aquí la anchura de la bóveda es de solo 6,55 m (Durán Fuentes, 1996) y en caso de necesidad podría acceder un operario para realizar la inspección pertinente, pero esta experiencia sirve para demostrar que el dron puede desempeñar perfectamente esta función, sin tener que poner en riesgo la seguridad de ningún profesional y obteniendo resultados perfectamente válidos e incluso mejores que los que podría obtener un operario (Figura 15). De hecho, la inspección de las dos primeras bóvedas tiene un valor añadido si se acepta la hipótesis más que fundada de que solo esas dos primeras bóvedas (Figura 13) son verdaderamente de origen romano (Fernández Casado, 2008b) frente a las otras dos, que no son tan aptas para soportar cargas elevadas (Figura 10). Como se puede observar, todos elementos que conforman esta bóveda son de granito, con sillares y dovelas puestos en seco, siendo el redondeamiento de los vértices, característico de la alteración del granito (García de Miguel, 2009), lo más destacable si se omiten ciertas intervenciones puntuales desafortunadas con mortero (Figura 15).

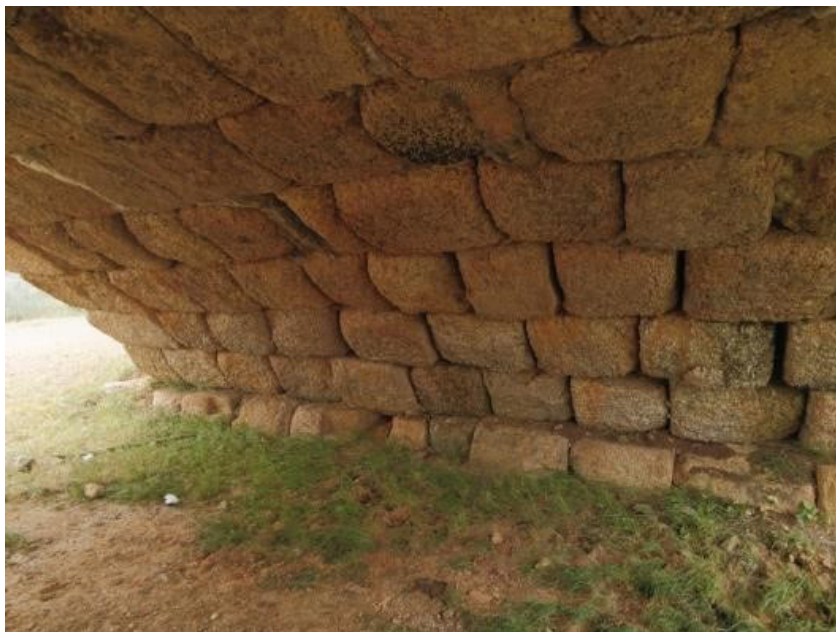
Figura 15: Imagen tomada por el dron durante su tránsito por el interior de la bóveda, recogido en la Figura 14, en la que se puede observar el estado de los sillares que conforman el intradós en el lado oeste de las ruinas del Puente (fotografía del autor).

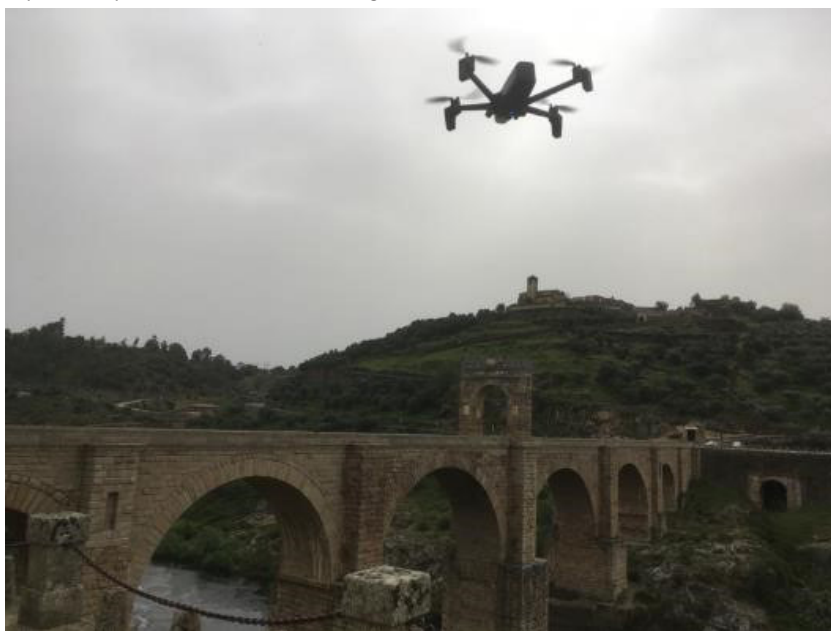
Figura 16: Dron cuadricóptero iniciando la maniobra de aproximación al Puente de Alcántara, desde aguas abajo del mismo, para la inspección del monumento (fotografía del autor).

Al igual que en los ejemplos analizados anteriormente, para la inspección llevada a cabo en el Puente de Alcántara se empleó un dron cuadricóptero (Figura 16 y Figura 17) que pudo aproximarse a zonas visibles del Puente, pero no accesibles, realizándose una captura fotográfica de las observaciones más sobresalientes realizadas durante el vuelo.

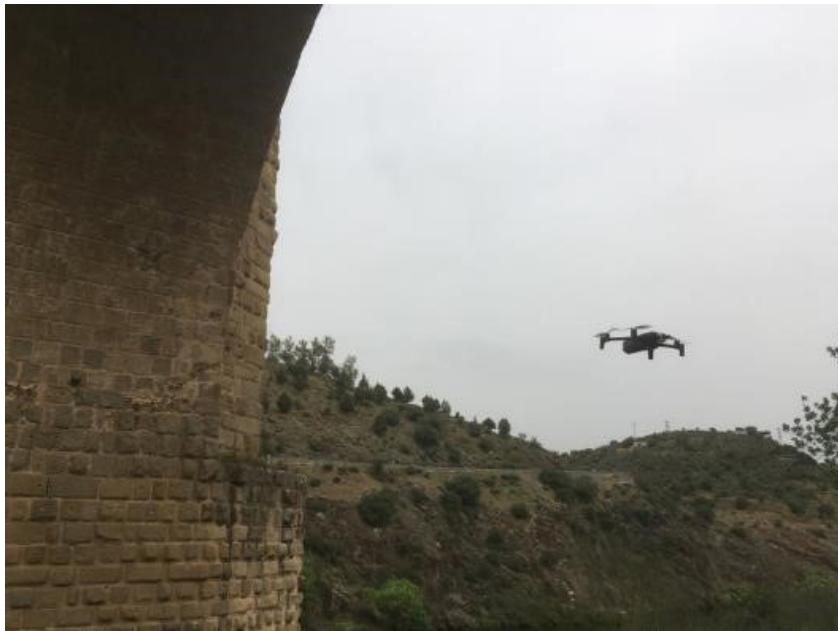
Figura 17: Drone cuadricóptero realizando la inspección iniciada en la Figura 16, aguas arriba del Puente, aproximándose a la segunda pila contando desde el estribo este, lado de Alcántara (fotografía del autor).

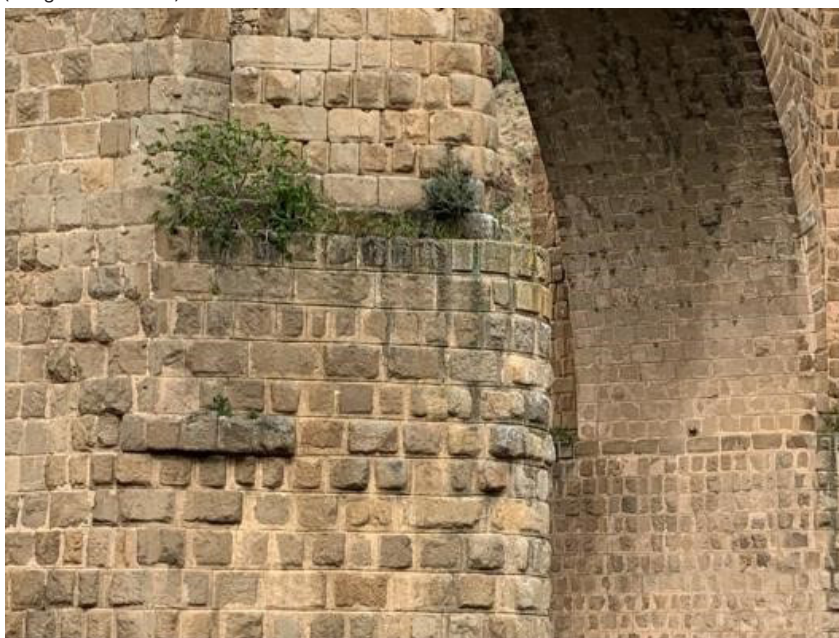
Figura 18: Imagen captada con el drone cuadricóptero, donde se puede observar el tajamar de la pila central del Puente, con la presencia de vegetación enraizada en las juntas, y, en segundo plano, el arranque de la cuarta bóveda (fotografía del autor).

La inspección permitió verificar la existencia de eflorescencias, aunque en una proporción muy leve: tales lesiones se observaron en el intradós de alguna de las bóvedas (Figura 19) y en el alzado de alguna pila o de algún estribo (Figura 21). Las eflorescencias se suelen concentrar alrededor de zonas en las que se produce una elevada concentración de humedad. Al tratarse de un puente fluvial, es evidente que se está en un emplazamiento donde la humedad es elevada. Con todo, la causa de estas eflorescencias parece estar relacionada con el empleo de morteros de cal: toda microfisura que se produzca sobre el mortero de cal empleado (Figura 20) es una puerta abierta para el acceso del agua, más que presente por la humedad, al interior de la junta. Esta entrada del agua puede ser la antesala de un posterior ataque por sales y heladas (García de Miguel, 2009). La detección de vegetación que ha enraizado en multitud de puntos de las juntas del puente (Figura 18 y Figura 22) es la mejor prueba de la existencia de tales fisuras sobre el mortero empleado en las juntas, habida cuenta de que dicho mortero ha sido dispuesto, con toda seguridad, para evitar que las plantas enraícen entre los sillares (Durán Fuentes, 2005).

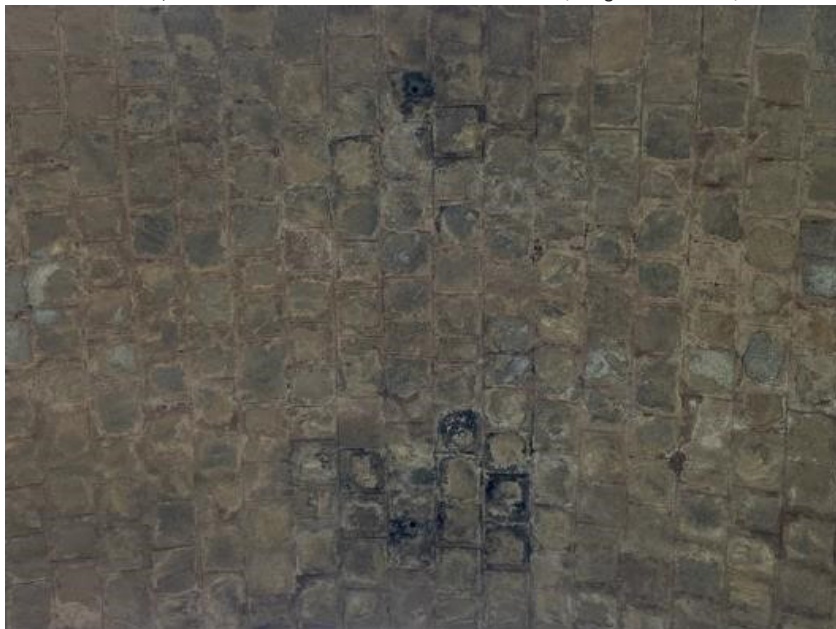
Figura 19: Imagen captada con el dron cuadricóptero en el interior de la segunda bóveda, donde se pueden observar lesiones diversas, tales como eflorescencias o costras oscuras (fotografía del autor).

También vinculada con la humedad está la proliferación de pequeñas costras negras, detectada en el interior de las bóvedas (Figura 19): en este caso, se trata de costras de carbonatación debidas, fundamentalmente, a la disolución de carbonato

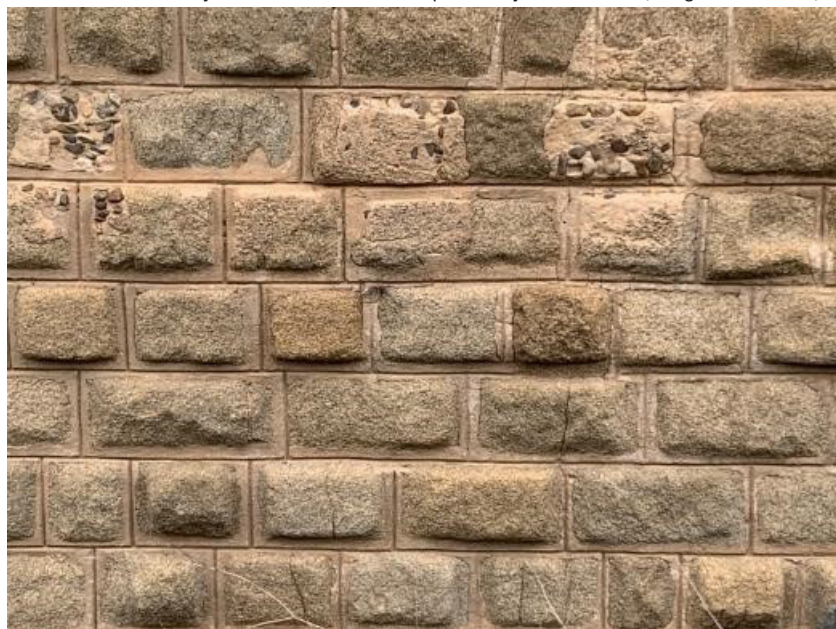
Figura 20: Imagen captada con el dron cuadricóptero observado en la Figura 16 y en la Figura 17, donde se puede apreciar un detalle del paramento de sillaría con las juntas rellenas de mortero, con ciertas fisuras sobre el mismo, además de sillares fracturados y otros sometidos a una reparación ya deteriorada (fotografía del autor).

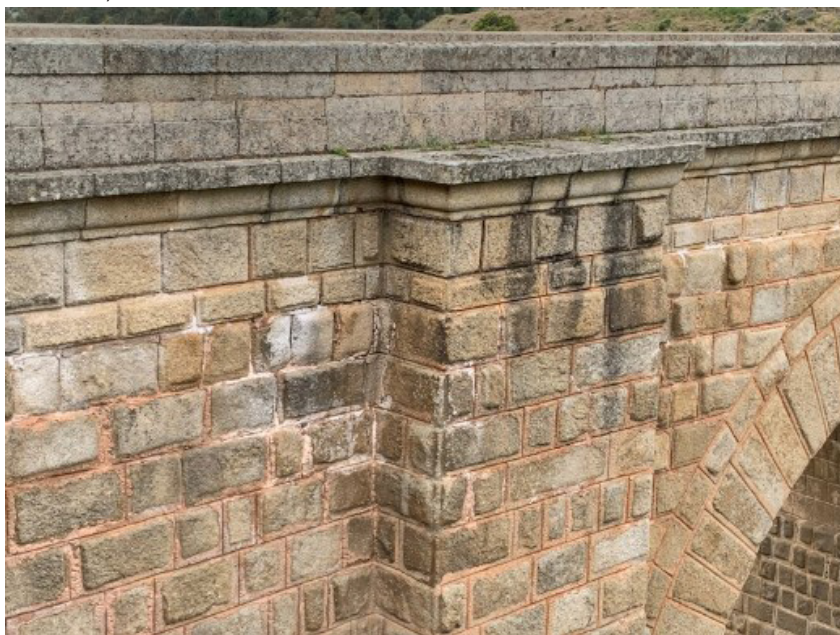
Figura 21: Detalle del estribo izquierdo (lado este, lado Alcántara), aguas arriba, en imagen captada con el dron cuadricóptero, donde se pueden observar restos de agua de escorrentía, presencia de vegetación y eflorescencias (fotografía del autor).

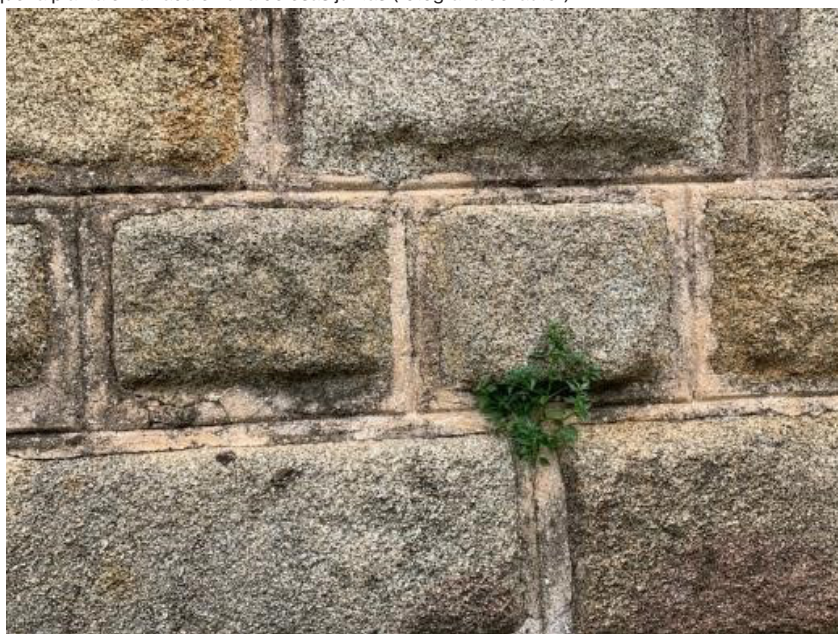
Figura 22: Detalle del estribo izquierdo (lado este, lado Alcántara), en imagen captada con el drone cuadricóptero, donde se puede observar con detalle la textura del granito de los sillares, el mortero dispuesto entre las juntas y una pequeña planta enraizada en una de esas juntas (fotografía del autor).

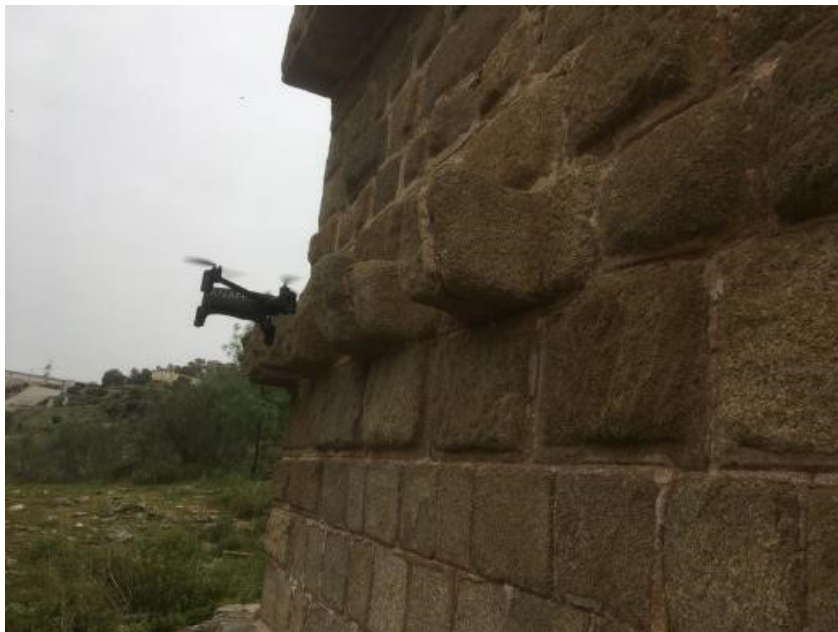
Figura 23: Drone cuadricóptero operando en el interior del segundo vano del Puente (contando desde el lado este, lado Alcántara) aproximándose a la primera pila para el reconocimiento de las piezas en voladizo para apeos (fotografía del autor).

Como colofón, conviene señalar que la inspección llevada a cabo permitió un análisis pormenorizado de los elementos constitutivos del puente, y muy particularmente de sus sillares. Además de constatar la uniformidad de tamaño de los sillares graníticos (Fernández Casado, 2008b) y su adecuada colocación a soga y tizón para conferir al conjunto un efecto de armónica regularidad (Figura 20), el vuelo del drone permitió analizar la textura del granito de los sillares y la alteración del mismo (Figura 22), permitió la detección de algunos sillares fracturados (Figura 20) o del deterioro de los morteros de recomposición empleado en la reconstrucción de algunos sillares, que presentarían redondeamiento de los vértices o fenómenos de vesiculación antes de la intervención correspondiente. Todo ello da idea del grado de detalle y de la capacidad de la aeronave para cumplir el cometido previsto. Así, el drone pudo ser también usado para el reconocimiento de sillares singulares, como es el caso de los elementos en voladizo para apeo (Figura 23).

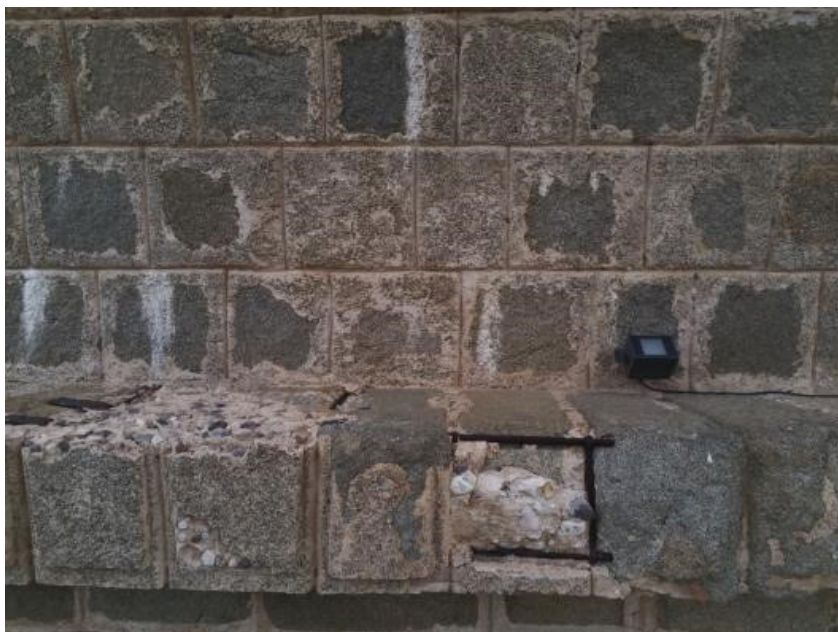
Figura 24: Detalle de la cornisa reconstruida con hormigón armado en la primera pila, en imagen tomada con el drone cuadricóptero, donde se pueden observar desconchones y armadura de acero al descubierto (fotografía del autor).

Sin duda, una de las observaciones que más ha llamado la atención durante la inspección ha sido el deterioro de alguna de las cornisas reconstruidas con hormigón armado en intervenciones restauradoras. En la primera pila del Puente, el drone permitió observar la existencia de desconchones (Figura 24 y Figura 25) que habían llegado a provocar que el acero de acero del hormigón empleado para la reconstrucción de la cornisa quedara al descubierto, con la consiguiente corrosión de la misma.

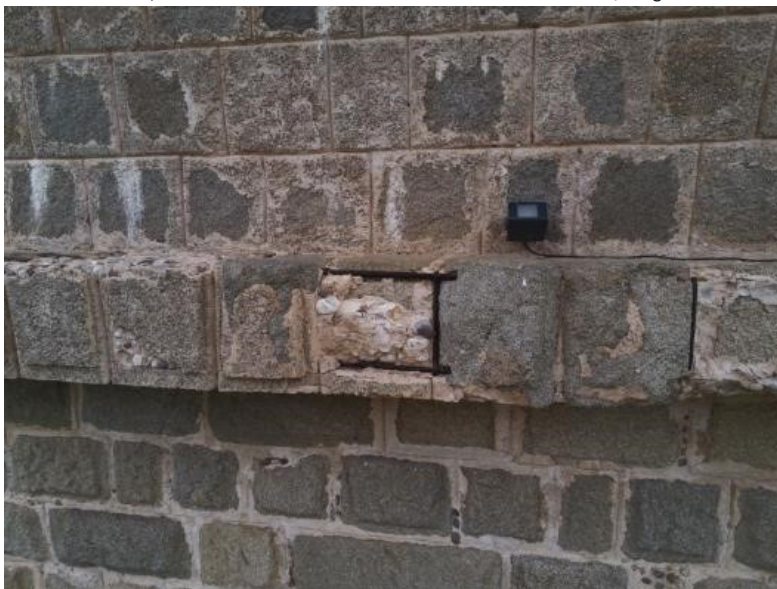
Figura 25: Detalle de la lesión recogida en la Figura 24, en imagen tomada con el drone cuadricóptero desde un ángulo ligeramente diferente, como confirmación de las observaciones realizadas (fotografía del autor).

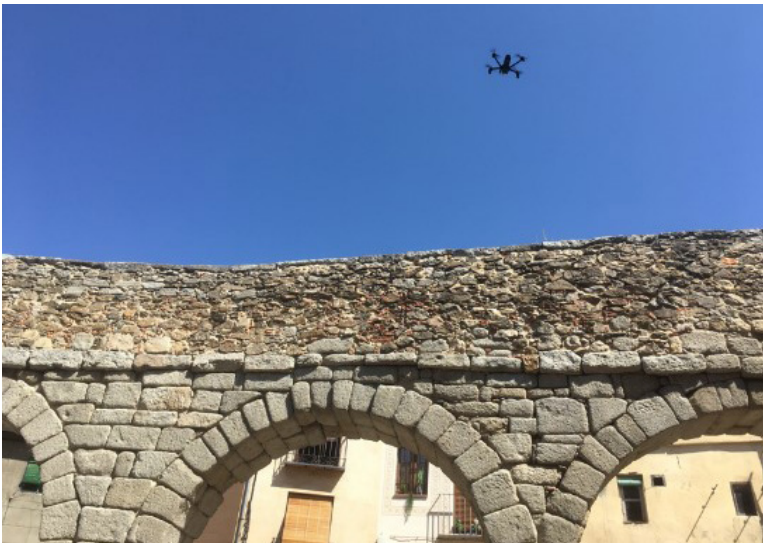
Figura 27: Drone cuadricóptero iniciando la maniobra de aproximación al Acueducto de Segovia, de cara a la observación y análisis de la parte superior del monumento (fotografía del autor).

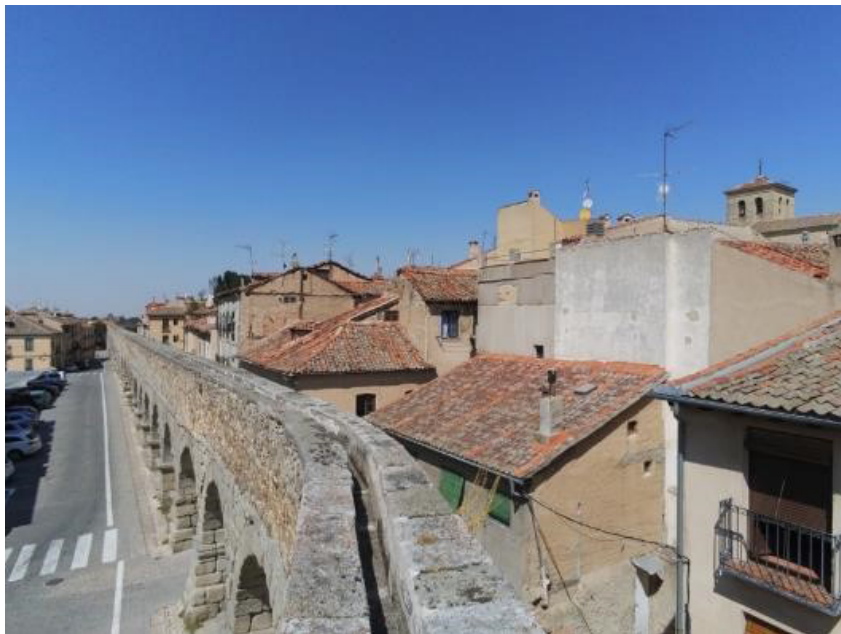
Figura 28: Imagen tomada con el dron cuadricóptero en el vuelo recogido en la Figura 27, donde se puede observar el caz por el que antiguamente circulaba el agua (fotografía del autor).

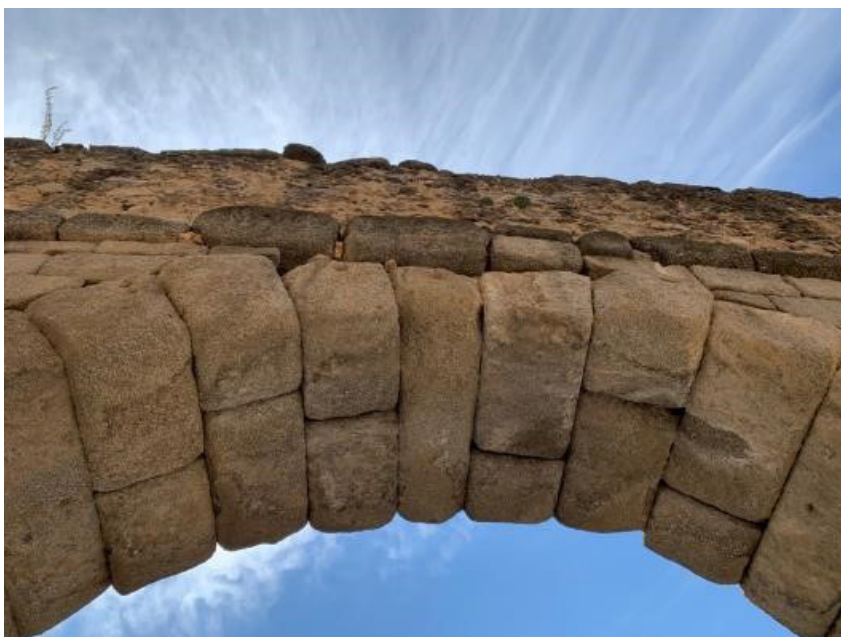
Figura 29: Imagen tomada con el dron cuadricóptero donde se aprecian pequeñas eflorescencias detectadas en las dovelas del arco número 55 (contando desde la Casa de Aguas), ubicado frente al número 10 de la Calle Almira (fotografía del autor).

Con todo, y al igual que ocurriera en el Puente de Alcántara, la inspección permitió la localización de eflorescencias (Figura 29), aunque en mucha menor medida a causa de la ausencia de mortero; de trazas oscuras causadas por el agua de escorrentía (Figura 32); de vegetación enraizada en las juntas entre los sillares (Figura 33) o la existencia de deterioros puntuales en algún sillar, como puede ser el caso de una fractura (Figura 35). A causa de la humedad, y ante la susceptibilidad del granito al ataque de naturaleza biológica, el dron también pudo registrar películas o moteados, resultantes de la acumulación de microorganismos vegetales, tipo musgo o similar (Figura 33, derecha). En este tipo de fenómenos, no hay que descartar la acción de las aves (Arroyo Marcos, 2009) que puedan posarse o anidar en el monumento (Figura 34).

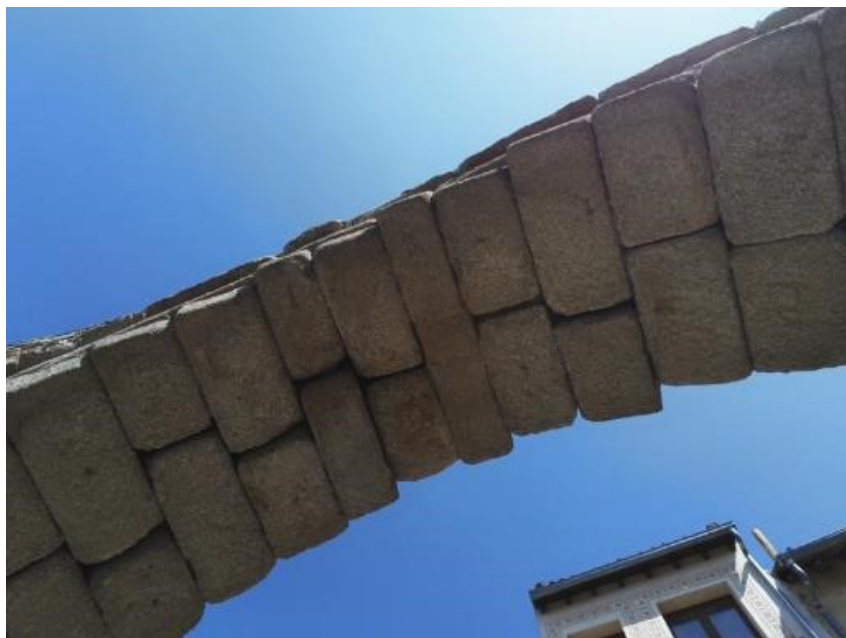
Figura 30: Imagen tomada con el dron cuadricóptero donde se aprecian ciertos desplazamientos de sillares en el arco número 23 (contando desde la Casa de Aguas), ubicado frente al número 28 de la Calle Almira (fotografía del autor).

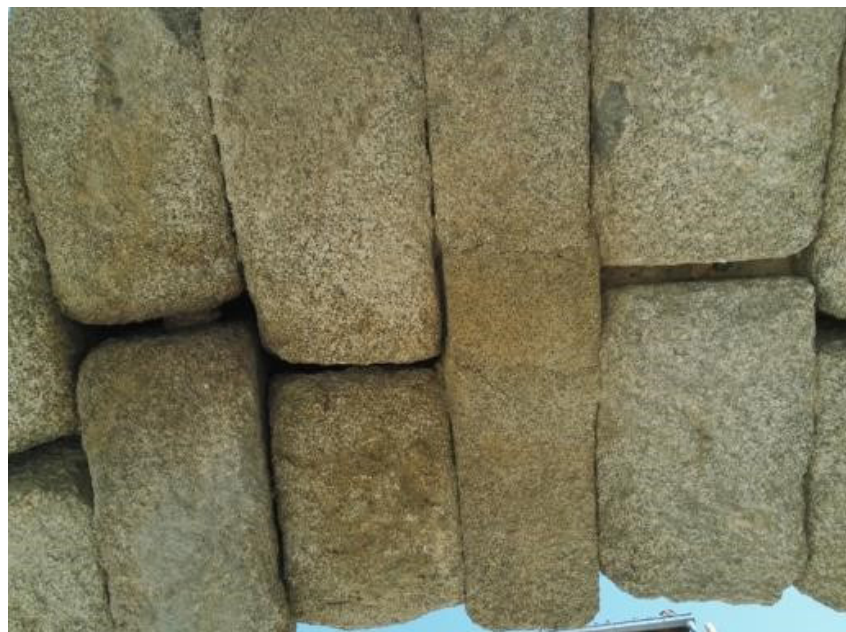
Figura 31: Imagen tomada con el dron cuadricóptero, que con mayor aproximación y detalle analiza el desplazamiento de sillares recogido en la Figura 30, donde se observa el rozamiento entre las dovelas (fotografía del autor).

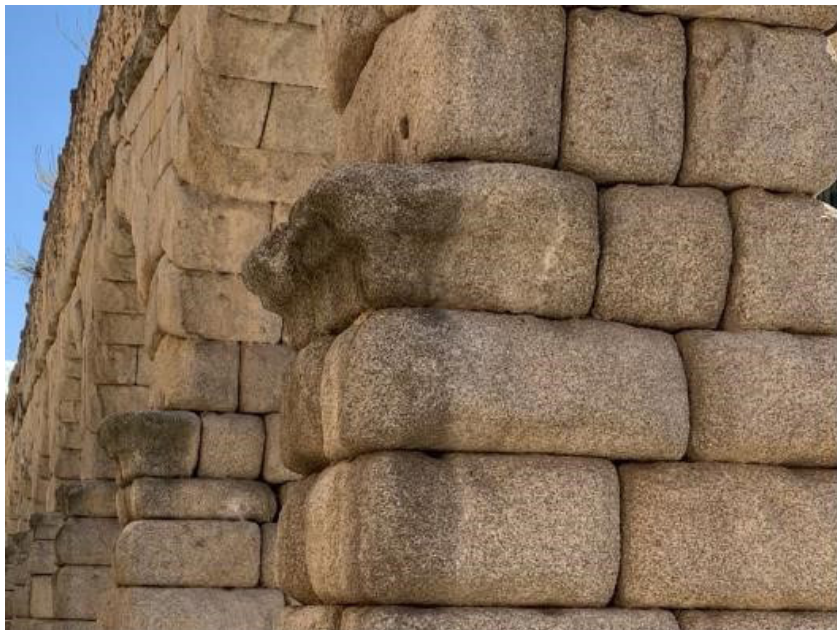
Figura 32: Marcas de agua de escorrentía sobre la cornisa de un pilar del Acueducto, en imagen tomada con el dron cuadricóptero, apreciándose, en segundo plano, vegetación enraizada en las juntas (fotografía del autor).
