HUMANIDADES E CIÊNCIAS SOCIAIS:

Perspectivas
Teóricas,
Metodológicas
e de
Investigação

- Inspección especial. Este tipo de inspección, a diferencia del resto, no se ha de realizar sistemáticamente; surge, por regla general, como consecuencia de los daños detectados en una inspección principal o, excepcionalmente, a consecuencia de una situación singular. En estas inspecciones, además de la realización de un examen visual, se necesitan ensayos y mediciones complementarios, con técnicas y equipos especiales. Este nivel de reconocimiento requiere siempre de un plan previo a la inspección, detallando y valorando los aspectos a estudiar, así como las técnicas y medios a emplear.

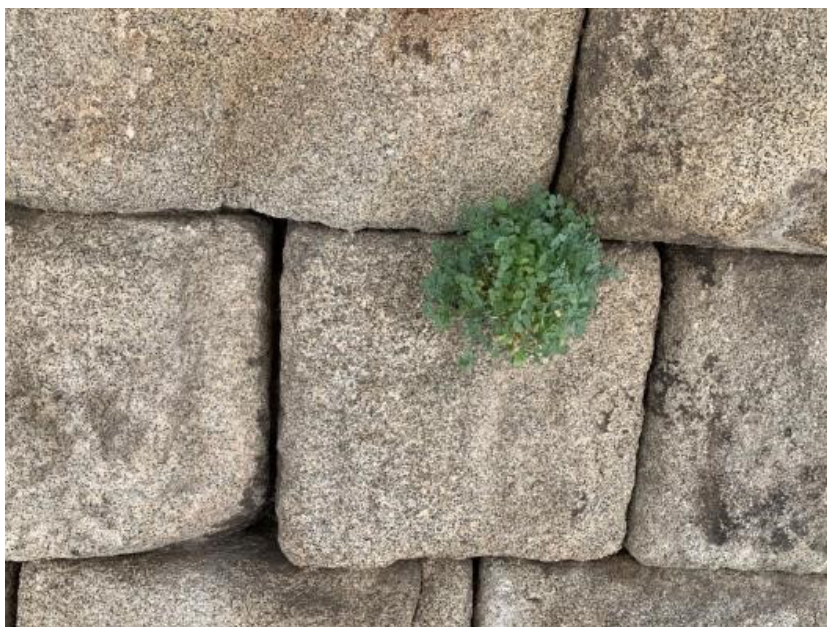
Figura 33: Imagen tomada con el dron cuadricóptero donde se observa una planta enraizada en una junta entre sillares y moteado de acción biológica sobre alguno de los sillares, fundamentalmente a la derecha (fotografía del autor).

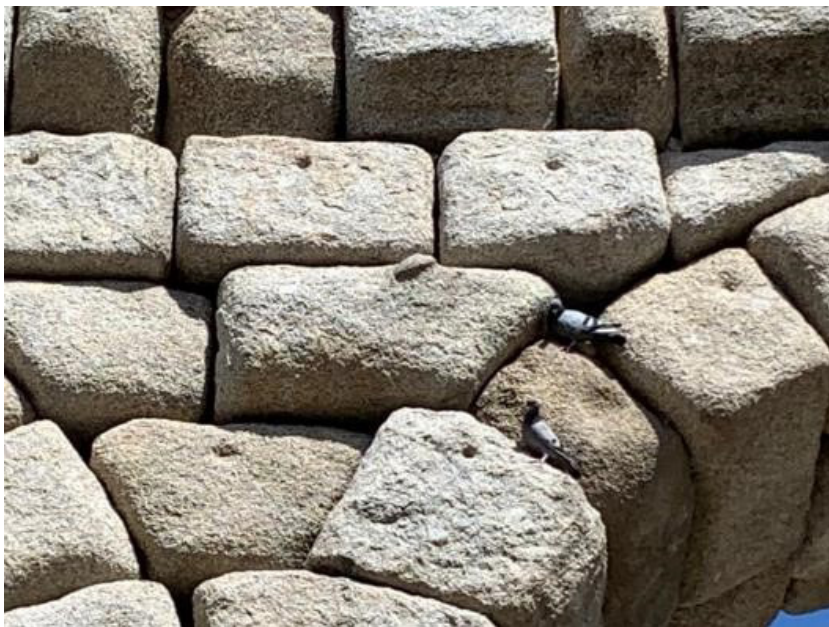
Figura 34: Imagen tomada con el dron cuadricóptero donde se aprecian puntos propicios para el posicionamiento y anidamiento de aves, particularmente palomas, y orificios en los sillares y dovelas que sirvieron para la colocación de los mismos durante la construcción (fotografía del autor).

Con todo, y al igual que ocurriera en el Puente de Alcántara, la inspección permitió la localización de eflorescencias (Figura 29), aunque en mucha menor medida a causa de la ausencia de mortero; de trazas oscuras causadas por el agua de escorrentía (Figura 32); de vegetación enraizada en las juntas entre los sillares (Figura 33) o la existencia de deterioros puntuales en algún sillar, como puede ser el caso de una fractura (Figura 35). A causa de la humedad, y ante la susceptibilidad del granito al ataque de naturaleza biológica, el dron también pudo registrar películas o moteados, resultantes de la acumulación de microorganismos vegetales, tipo musgo o similar (Figura 33, derecha). En este tipo de fenómenos, no hay que descartar la acción de las aves (Arroyo Marcos, 2009) que puedan posarse o anidar en el monumento (Figura 34).

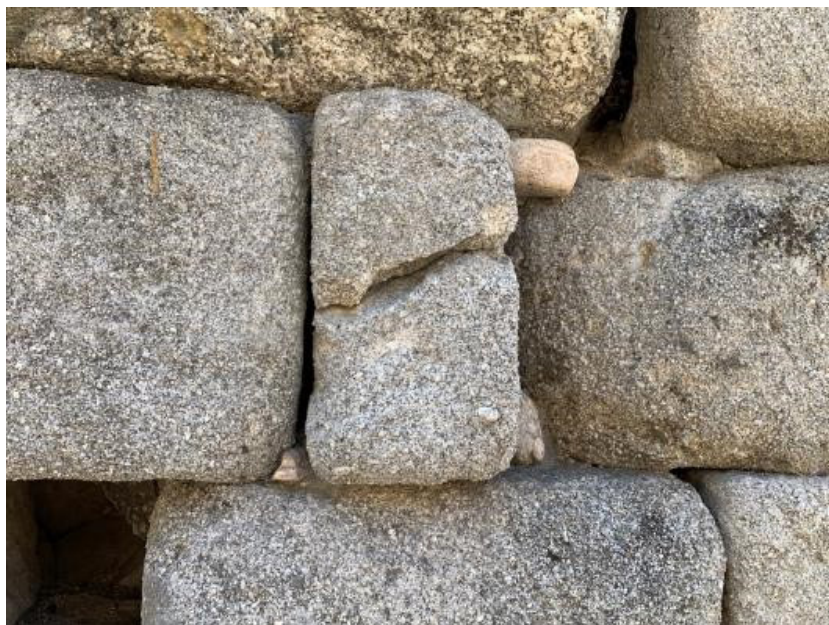
Figura 35: Sillar fracturado, detectado durante la inspección, en imagen tomada con el dron cuadricóptero (fotografía del autor).

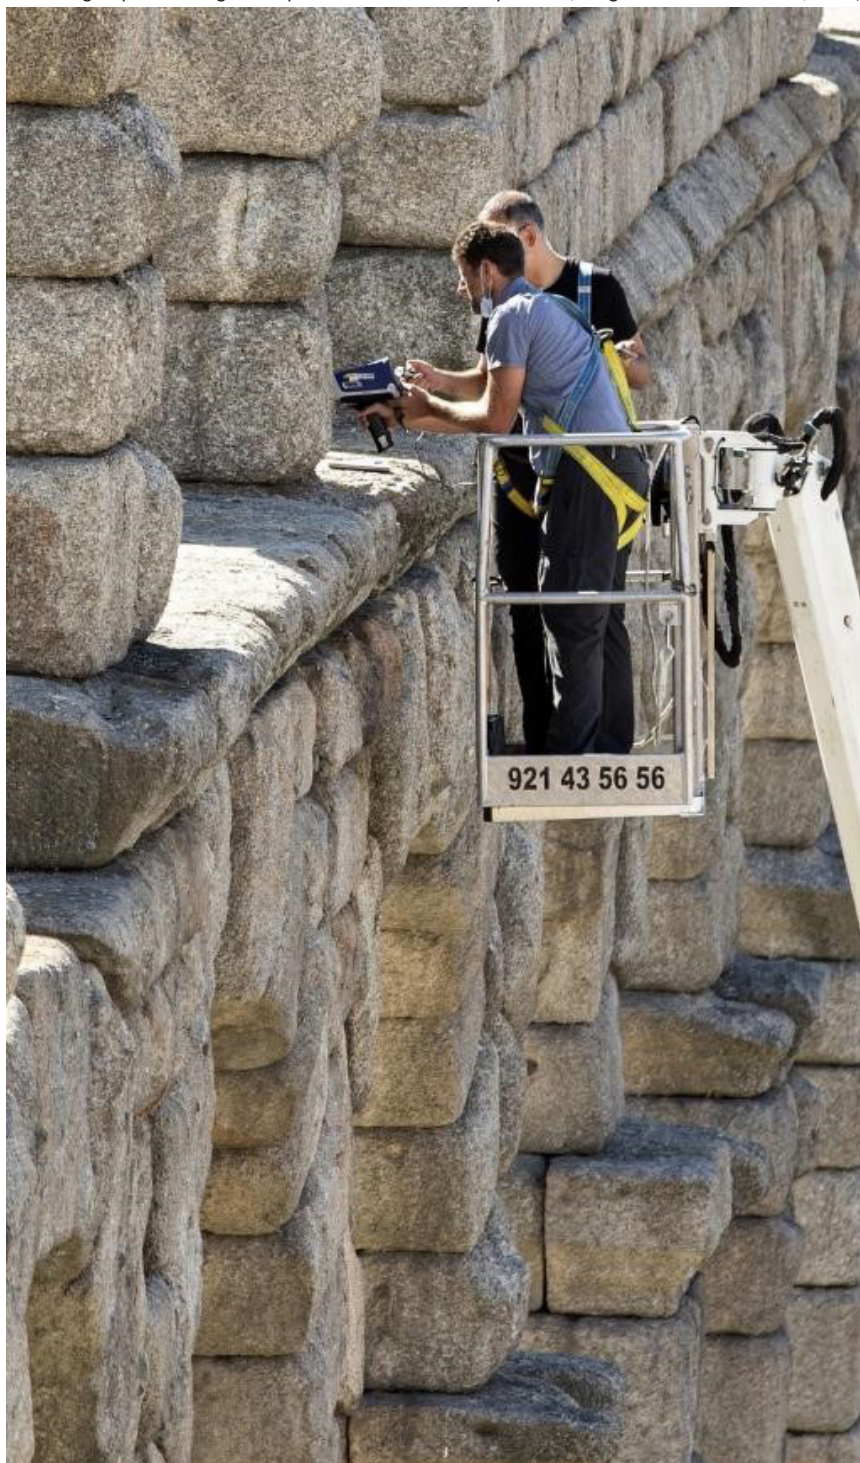
Figura 36: Imágenes de una inspección de chequeo al acueducto: dos operarios del IGME toman datos para la caracterización geoquímica del granito que conforma los sillares pétreos (fotografía de Rosa Blanco (VVAA, 2020)).

La incorporación de otros sensores, de carácter visual o de carácter térmico, pueden servir para localizar lesiones invisibles o comprender mejor el origen de las lesiones visibles a las que inicialmente no se les encuentra explicación. En este caso, ya se entraría en el ámbito de la inspección especial, de acuerdo con lo visto en la Introducción, empleándose ensayos indirectos que no causarían ningún deterioro al monumento objeto de análisis (Figura 36).
