REHABILITACIÓN POST-SÍSMICA Y REFUERZO ESTRUCTURAL DEL TEMPLO DE SANTA MÓNICA, PUEBLA, MÉXICO

ABSTRACT: This paper presents non-conventional practices in the restoration of historic heritage and describes the intervention processes used in the restoration of the Temple of San Mónica, also known as the Señor de las Maravillas Temple, located in the city of Puebla, Mexico. The temple is listed as a historic monument and was restored following the 7.1-magnitude earthquakes of September 19, 2017, which affected eleven states of the Mexican Republic and damaged more than 1,800 historic properties, 250 of them in the state of Puebla. The building belongs to the conventual complex of Santa Mónica of the Augustinian Recollect nuns; construction began in 1688 on the former site of a school and was completed in several stages (1695, 1750, and 1841). Its current significance lies in the cult of the Señor de las Maravillas practiced there, a set of beliefs and practices that took shape syncretically during the second half of the twentieth century, making it a meaningful ideological space for various groups and popular urban spheres in Puebla, while also being one of the temples most visited b

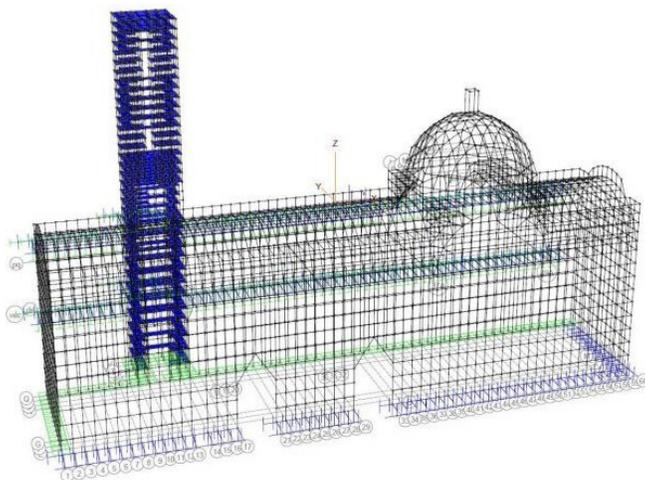
Figura 1. Simulación del comportamiento estructural del templo durante el sismo.

La forma de la estructura es típica de los templos que han sido conventos, al estar a orilla de calle no tenían posibilidad de expandirse por lo cual se tiene la ausencia de transeptos. La estructura a base de mampostería es poco estable, para rigidizarla se construyeron contrafuertes externos y pilastras por el lado interno, que parecieran ser meramente decorativas; además, se han colocado bastantes nichos y huecos a los muros de la fachada, lo que disminuye considerablemente su resistencia a los esfuerzos, esto ha causado que durante la vida útil de la estructura, y posterior a los repetidos sismos, hayan sufrido daños considerables. A nivel de piso y en una franja horizontal que une a todos los contrafuertes se colocó un grueso basamento a manera de rodapie, de 90 cm de ancho por 1.50 m de altura promedio, con un talud que sube a más de 2.00 m para contrarrestar parte de los empujes laterales.

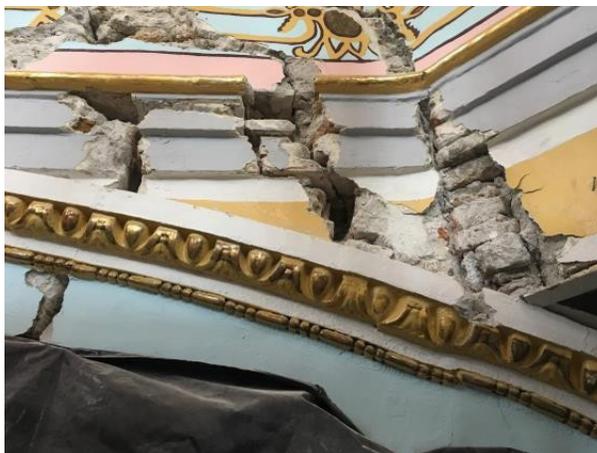
Figura 2. Fractura del tambor de la cúpula encima del arco toral donde se une con la pechina. Fotografía: JECL, 2017.

En primera instancia, se realizó una visita al templo con el fin de conocer con precisión el daño que había en sus elementos, en donde se percató que los muros de piedra, del lado de la fachada, presentaron grietas en la zona inferior, al borde de los contrafuertes.

Al interior del inmueble, la nave sufrió numerosas grietas longitudinales a lo largo de esta, algunas de poca profundidad y grosor, sin embargo, se encontraron varias con magnitudes considerables, con longitudes que iban de extremo a extremo del templo. Aquí es importante destacar que en la bóveda, todas las grietas fueron longitudinales. En la parte del tambor que sostiene la gran cúpula, se encontraron grietas con profundidades de hasta 80 cm y espesores que iban de los 5 hasta los 10 cm o más.

La restauración de la bóveda de la cúpula consistió en recuperar su geometría específicamente en el área del tambor, reconstruyendo las molduras del cornisamento se sellaron y calafatearon todas las grietas por la parte interna, posteriormente se procedió a realizar los trabajos por el extradós. Una vez retiradas todas las capas de recubrimiento,

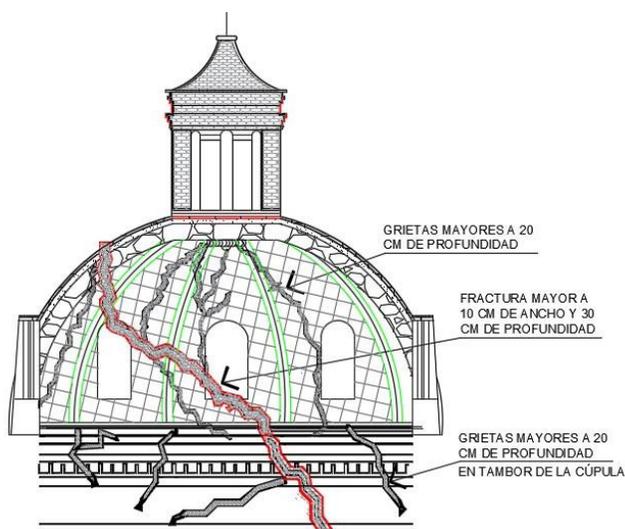
En la azotea, por la parte superior de la cúpula, existe una linternilla de ocho pilastras, simplemente apoyada, con un cupulín conopial macizo rematado por una pequeña cruz metálica. El principal daño sufrido fue la separación de la linternilla de la cúpula, fracturándose en forma diagonal las pilastras que sostienen la linternilla al desplazarse el remate de la linternilla del cuerpo de apoyo por degollamiento, sufriendo un desplazamiento de aproximadamente siete centímetros.

La bóveda de la cúpula se seccionó de manera diagonal en un tercio de su casquete, creándose una grieta que atravesaba su espesor de lado a lado, dicha grieta se manifestó como una continuidad de la grieta más grande que dividió en dos partes la nave del templo, la grieta subía por el tambor y después por las esquinas de las ventanas. También hubo severas grietas en el resto del intradós de la cúpula.

Figura 3. Seccionamiento de la bóveda de la cúpula y agrietamientos múltiples en intradós Esquema: EDCA.

se procedió a inyectar las grietas con el procedimiento convencional, a base de mortero de cemento y arena con aditivos expansores y fibra, previamente se “rajuelearon” (calafatear o recalzar con piedras) y “cosieron” (entretrejieron) las aberturas de las grietas.

Para recuperar la estabilidad y el estado tensional de la cúpula, se realizó el refuerzo estructural en el extradós, mediante tirantes de acero a base de varillas de $\frac{1}{2}$ ” ancladas con “grapas” para ligar las partes y para que no sufra pandeo, además de la aplicación de una doble capa de malla, una de ellas con malla electrosoldada, anclada en todo el espesor de la bóveda con pasadores de acero con el fin de evitar que trabaje solo como una cascara rígida sino que la haga trabajar integralmente; la malla hexagonal se coloca dentro de los entortados y revocados con morteros de cal para evitar cuarteaduras y craquelados, esto con propósito de evitar el acceso de oxígeno, en forma de humedad. Se procuró que en todos los refuerzos de acero no hubiera contacto con la cal para evitar su corrosión.

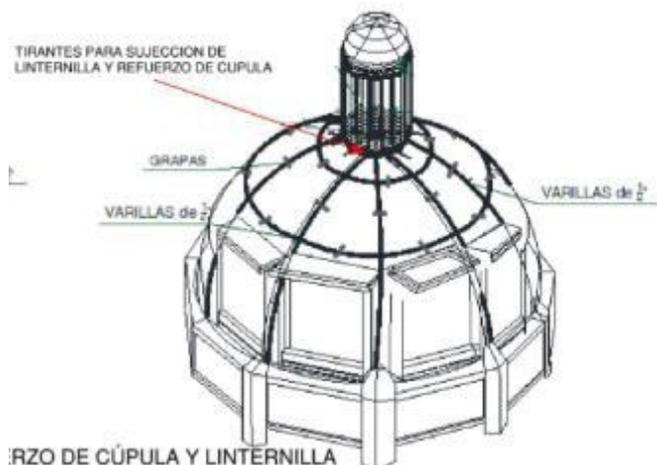
Figura 4. Croquis del sistema de sujeción y atirantado de la cúpula y cupulín. Dibujo: EDCA.

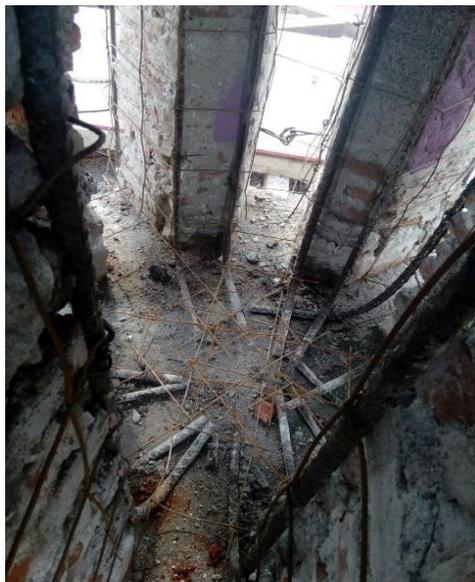
De las ocho pilastras que sostienen al cupulin dos presentaban fracturas y desplazamientos superiores a los 7 cm. además de desprendimientos de las cornisas, molduras y acabados de estos elementos. Ante el degollamiento y separación de la linternilla de la cúpula, se procedió a sujetarla mediante anclajes interiores, y luego se colocaron tensores engrapados a la cúpula.

Figura 5. Acero de refuerzo al interior de las pilastras que sostienen a la linternilla. Fotografía: JECL.

Posteriormente se procedió a desmontar y reconstruir las piernas o pilastras fracturadas, zunchando con dos anillos de concreto armado de forma perimetral la linternilla uno a la altura de la cornisa y el otro en la base de la misma. Previamente se retiraron todos los aplanados flojos y dañados, se sustituyeron las varillas y malla electrosoldada de la intervención anterior que se habían corroído, posteriormente se colocaron unas varillas de 5/8" colándose una losa de concreto arriba y abajo para confinar el refuerzo interior, luego se pusieron por la parte externa los tirantes sujetos a los anillos y prolongados hasta la parte baja de la cúpula asegurados con grapas que atraviesan todo el espesor de la bóveda.

Las bases fracturadas se desmontaron y se volvieron a reconstruir, reforzándolas con concreto armado para hacerlas más resistentes al cortante sísmico. Todos los refuerzos de acero se recubrieron con concreto para evitar el contacto con la cal y su eventual corrosión.

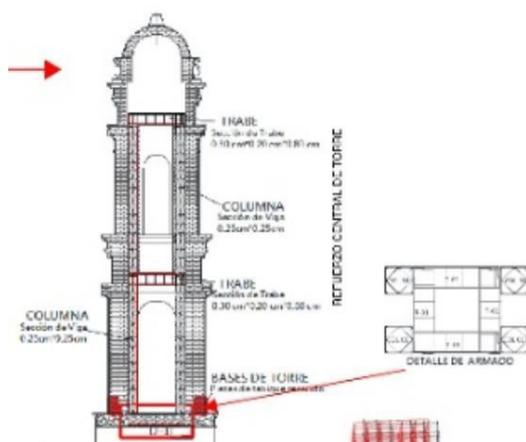
La torre campanario del templo es un prisma cuadrangular de estructura esbelta y flexible, cuya relación de proporción base- altura usualmente es de 1:4; la tendencia de las torres durante la excitación es de separarse de su base o degollarse en las partes más frágiles de sus cuatro pilares o piernas de apoyo, lo cual causó un desplazamiento del cuerpo inferior de la torre debido a los movimientos sísmicos, también fueron encontradas grietas y fisuras de espesor considerable en cornisas y molduras tanto inferiores como intermedias y superiores. Durante el proceso de construcción de la mampostería en altura, se fabricaron unos mechinales para anclar los andamios de trabajo, en el caso de esta torre los huecos no se rellenaron ni consolidaron, lo que ocasionó que en este nivel de apoyos se presentara el degollamiento de la estructura del pilar noroeste y un ligero desplazamiento de unos 3 cm. mientras la torre sufrió una separación literal de su base.

Figura 6. Detalle de refuerzo estructural en torre campanario. Esquema: EDCA.

Debido a la magnitud de los daños, existía el riesgo de que se colapsara la parte alta de la torre, sobre la bóveda de la nave del templo. La propuesta para estabilizar y prolongar su vida útil era colocar una estructura de refuerzo que la envolviera totalmente, y la otra era construir un refuerzo central que no alterara el diseño geométrico original de la torre.

En casos anteriores de reestructuración de torres campanario se ha observado que al utilizar “zunchos” de acero para confinar el elemento, se concentran los esfuerzos en la mampostería, provocando el *degollamiento* de éstas. [6], por lo que se prefirió colocar un elemento central que absorba los esfuerzos horizontales de tensión.

Después de los estudios de mecánica de suelos y de la simulación del comportamiento digital ante sismos en varias direcciones y diferentes magnitudes, se optó por colocar una columna en cada una de las esquinas interiores de las piernas o bases de la torre. El propósito de esta idea es que trabajen como una sola columna central que le de flexibilidad ante eventos sísmicos a todo el cuerpo, adicionalmente se colocaron unos anillos en la parte intermedia en la parte final y en el arranque para que también funcionen como diafragmas. El refuerzo central, después del análisis de simulación por computadora, es el que mejor comportamiento presentaba frente a los efectos dinámicos de los eventos sísmicos, y a su vez disminuía los riesgos de colapso de la torre.

Debido a la fractura de la torre se entablilló exteriormente y se colocaron 4 columnas agrupadas al centro de la torre. Las oquedades de los mechinales se rellenaron, se reconstruyeron las bases y todos los elementos dañados con aporte de material sano similar a la mampostería original.

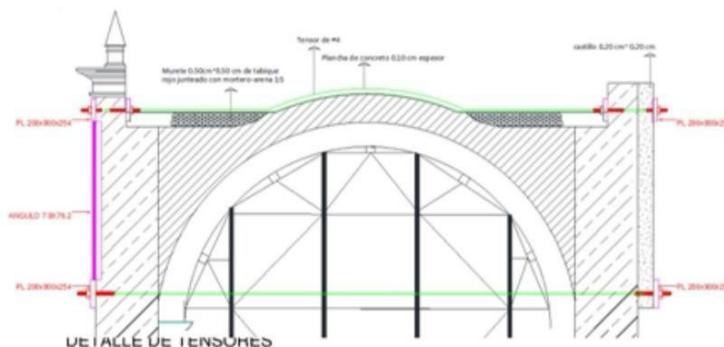
Los contrafuertes son elementos verticales perpendiculares a los muros longitudinales cuya función es resistir las fuerzas axiales de compresión y cortantes, producto de las descargas de las cubiertas (bóvedas, arcos y cúpulas) por peso propio además del incremento de estos esfuerzos por sismo, tanto para su componente vertical y el “coceo”, asociados al momento de volteo sísmico. Las grietas inclinadas se formaron en la mampostería del contrafuerte cuando el incremento del esfuerzo horizontal por el cortante dinámico excedió la capacidad del material.

Figura 7. Armado de tensores sobre losa, para refuerzo estructural de contrafuertes. Esquema: EDCA.

Debido a esto, se optó por colocar transversalmente sobre la losa cuatro tensores de acero AR de $\frac{1}{2}$ ” de diámetro, y estribos de $\frac{3}{8}$ ” a cada 40 cm; dichos tensores se unieron a los contrafuertes del templo con una placa de acero de $\frac{3}{8}$ ”, con dimensiones de 7 cm por 1.20 cm, a manera de abrazadera, y atiesadores de varilla roscada con tuercas, con el fin de unir las bóvedas y arcos en su arranque.

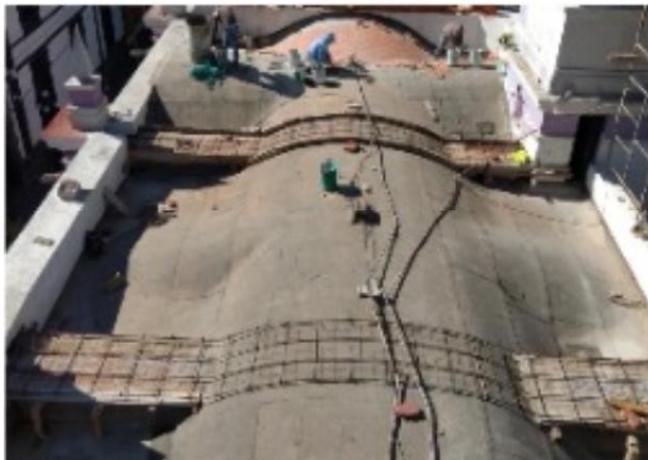
Figura 8. Tensores sobre losa, para refuerzo estructural de contrafuertes. Fotografía: EDCA.
